Mjesto i datum: Zagreb, travanj 2021. godine

# PROGRAM CJELOVITE OBNOVE POVIJESNE JEZGRE GRADA ZAGREBA **Konstruktorski modeli obnove**

Naručitelj: **GRAD ZAGREB,**  
**ZAVOD ZA PROSTORNO UREĐENJE GRADA ZAGREBA**  
Ulica Republike Austrije 18, 10 000 Zagreb

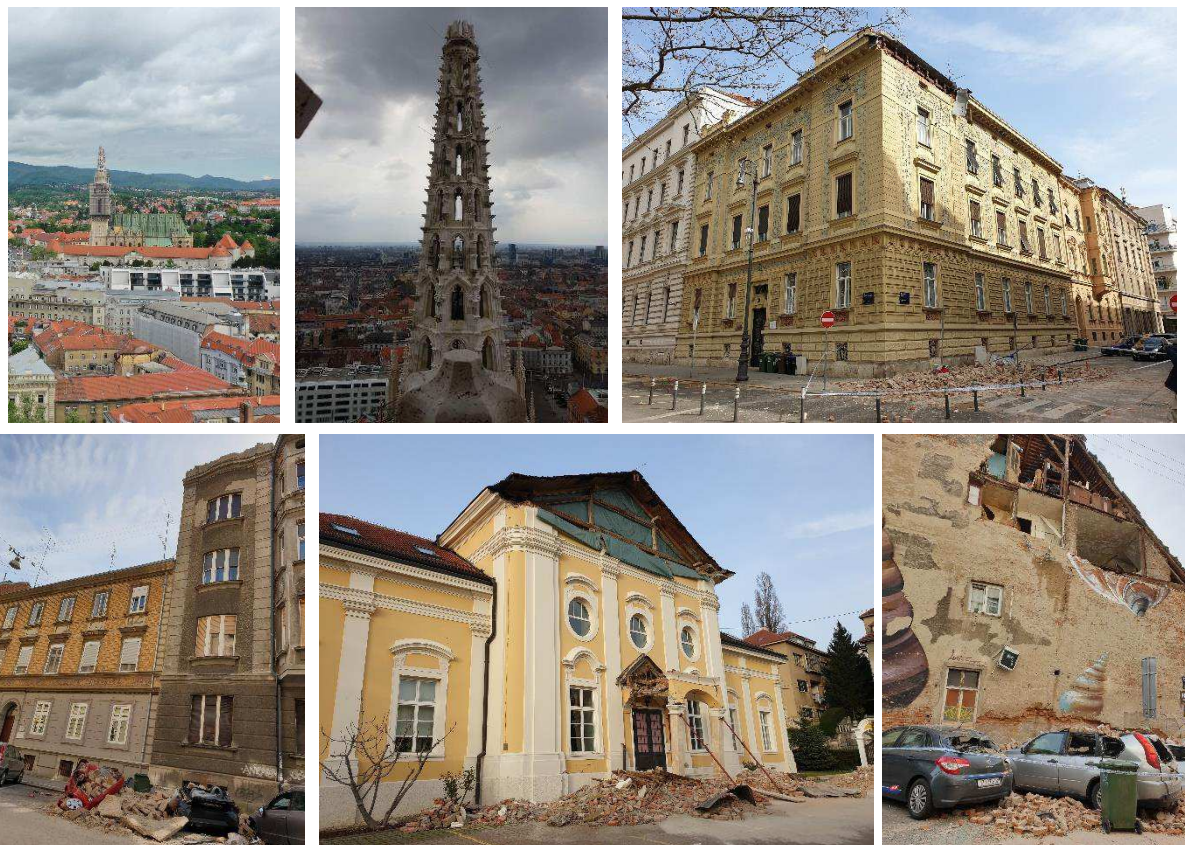
**Slika 2.3** Učinci potresa na povijesni centar grada (autori fotografija: AIR-RMLD d.o.o. [www.air-rmld.com](http://www.air-rmld.com), Filip Foretić, Karlo Jandrić) [X]

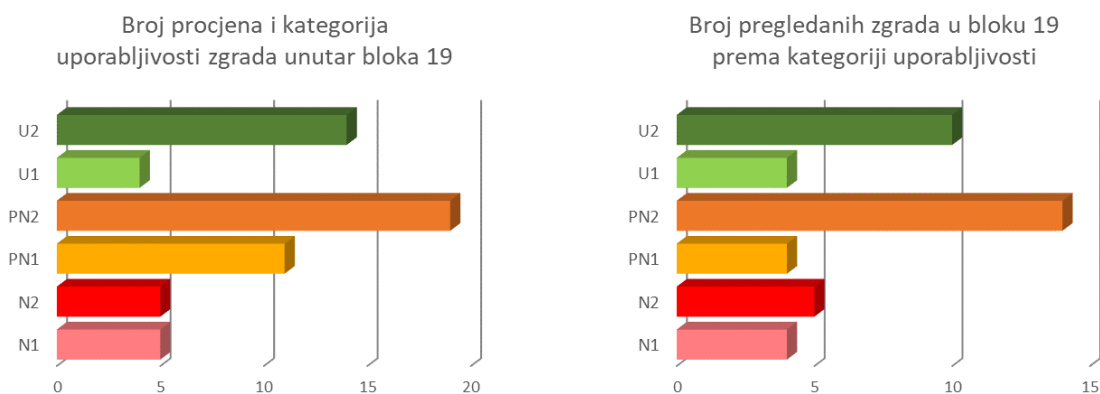
Slika 4.7 Prikaz broja procjena po kategoriji uporabljivosti zgrada u bloku 19 nakon potresa u Zagrebu

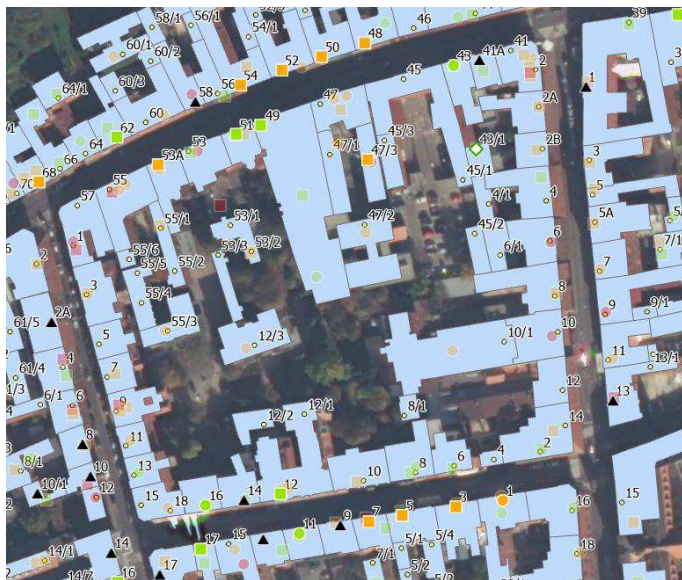
Potres kod Petrinje od 29. prosinca 2020. godine prouzročio je dodatna oštećenja na zgradama u gradu Zagrebu i okolici. Prema procjenama iz baze brzih pregleda nakon petrinjskog potresa (Slika 4.8), u bloku 19 je pregledano 8 zgrada, od kojih je jedna dobila oznaku U0, dvije oznaku U1, tri oznaku U2 i dvije oznaku PN2. Dvije prijavljene zgrade još nisu pregledane.

Slika 4.8 Prikaz procjena uporabljivosti zgrada u bloku 19 nakon potresa u Zagrebu (prozirne oznake uporabljivosti) i potresa kod Petrinje (neprozirne oznake uporabljivosti)

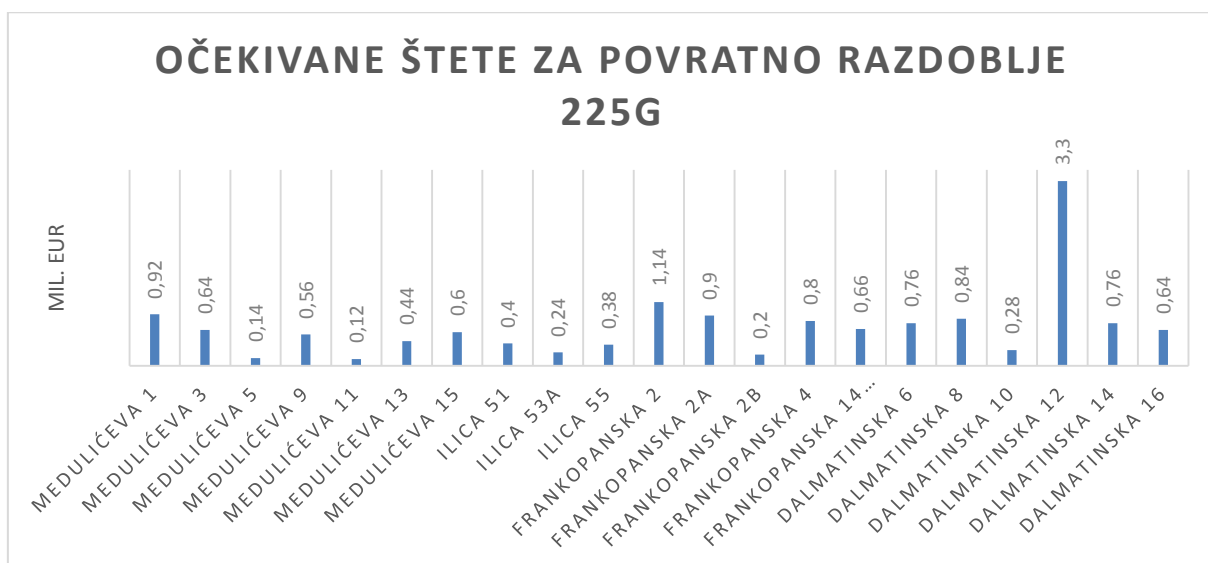
Slika 5.4 Grafički prikaz očekivanih šteta usljed potresa povratnog razdoblja 225 godina za građevine Bloka 19

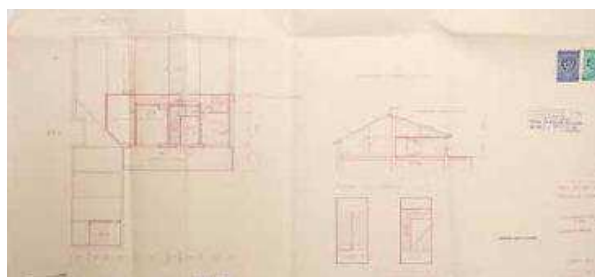
Slika 6.13 Postojeći arhivski nacrti

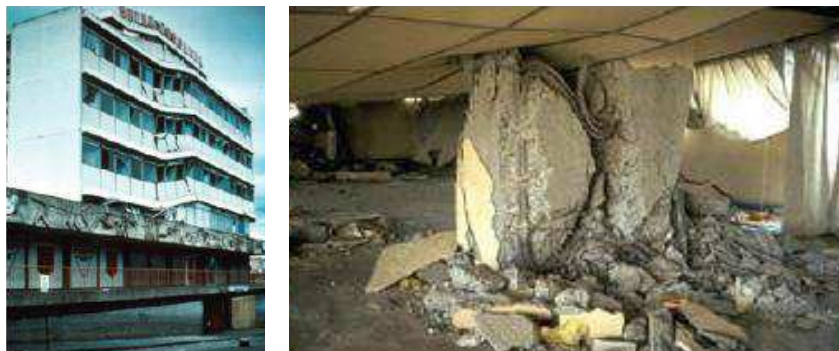
Slika 8.3 Primjer razarajućeg efekta torzije (44)

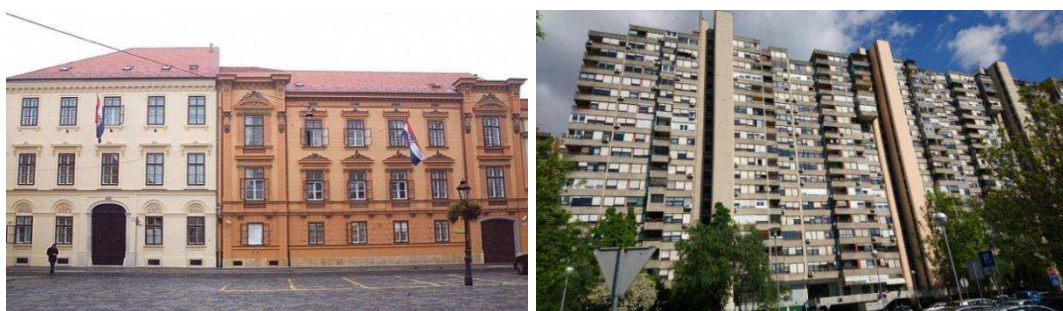
Slika 8.5 Primjeri zidanih i AB zgrada s razdjelnicama - Ustavni sud RH i Mamutica

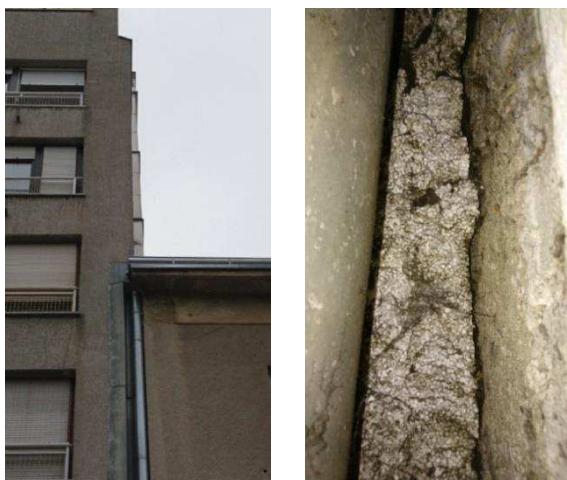
Slika 8.7 Stiropor u razdjelnici obložen limom na vanjskoj fasadi (Trnje, Zagreb)

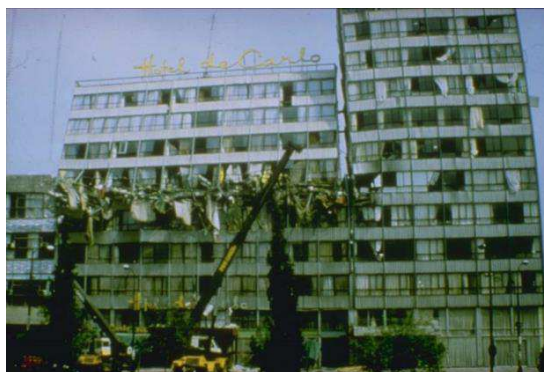
Slika 8.10 Otkazivanje zgrade zbog sudaranja prilikom potresa u Mexico City-u 1985. godine (49)

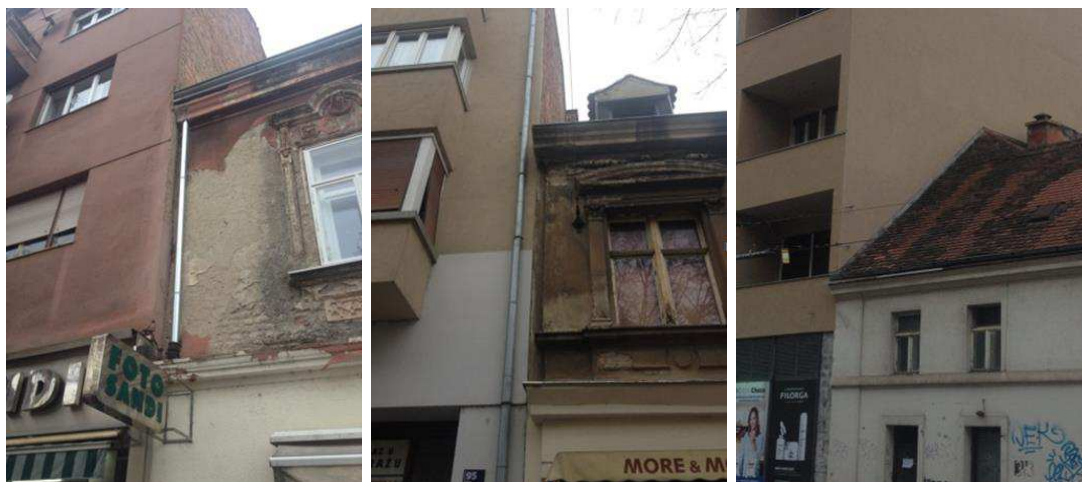
Slika 8.12 Primjeri susjednih zgrada različitih visina u užem centru Zagreb (Vlaška ulica)
